# “3·1”珠江钢厂轧线拆除工程一般物体打击事故调查报告

2018年3月1日15时10分许，位于广州市黄埔区西基金博物流园区炼钢南路炼钢车间内的珠江钢厂轧线拆除工程发生了一起事故，中国二十二冶集团有限公司（以下简称中国二十二冶集团）钳工韩洋在拆卸天车电缆时被电缆压倒，经现场抢救无效死亡。

调查认定，“3·1”珠江钢厂轧线拆除工程一般物体打

击事故是一起生产安全责任事故。

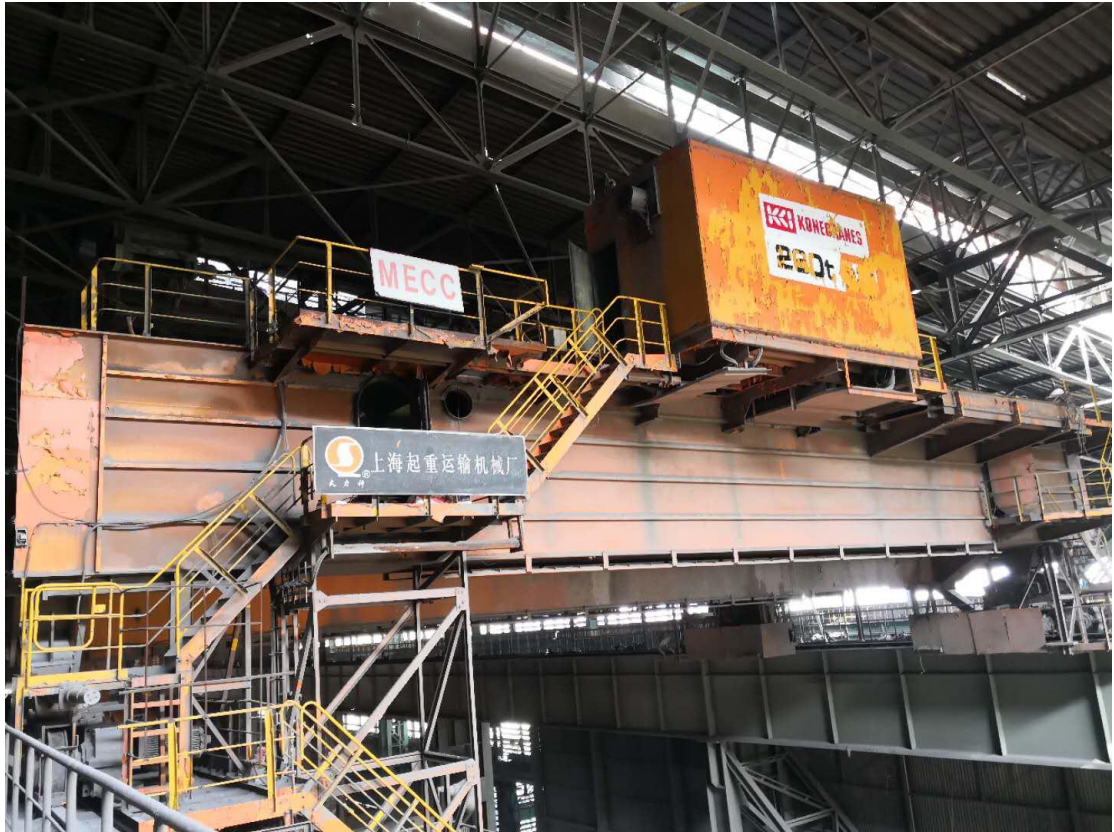
图 1 事故设备：精炼 KCI 260t 天车

事故设备为珠江轧线拆除补充协议(三)中需拆除的精炼KCI260t天车，生产厂家为上海起重运输机械厂有限公司。在本次拆除之前已闲置多年。

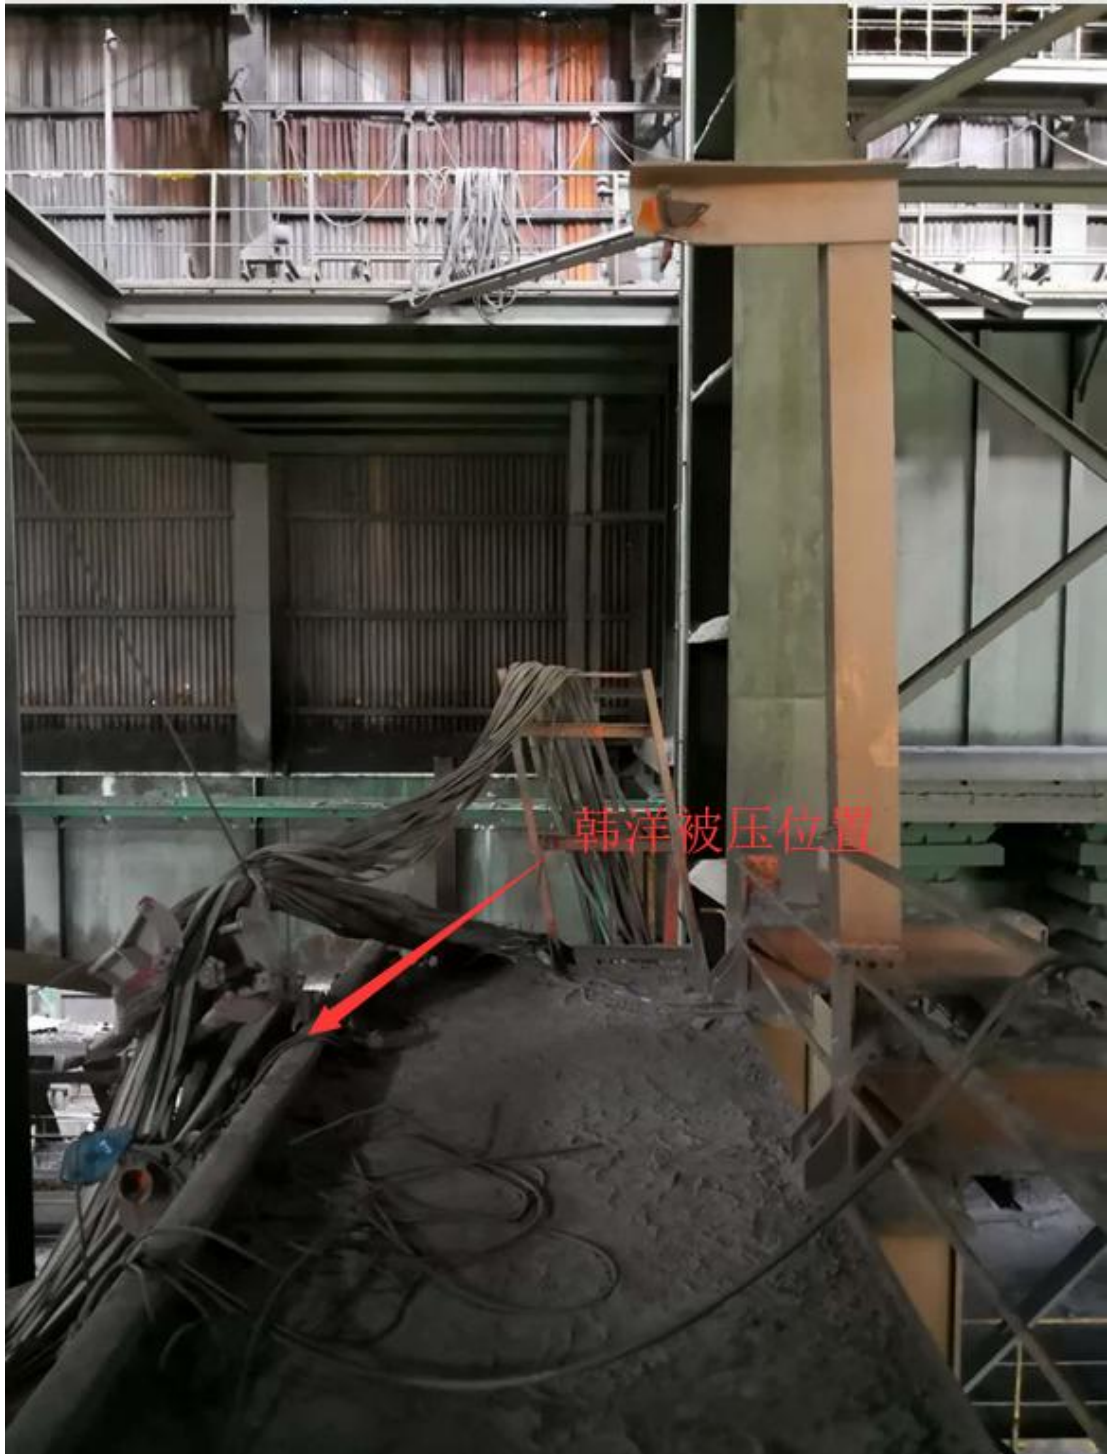
图 2 事故现场图片

住，再往缺口那里拉拽电缆，电缆到了缺口处即掉落至大梁上堆成一团。15时10分许，施洪伟、韩洋准备解开捆绑住电缆东侧的钢丝绳，用钢丝绳捆绑电缆后吊至地面。此时，施洪伟站在电缆团东侧，韩洋在电缆团西侧。当电缆东侧的钢丝绳解开后，电缆头立即从大梁上滑落掉至地面。因电缆的西侧铺放在厂房西侧走道并挂在电缆轨道西端的第一个支架上，电缆东侧向地面掉落时，电缆向西端（支点）快速移动，将站在大梁电缆团西侧的韩洋一起带往大梁西端，此时，因支架受力过大倒塌，致使韩洋被电缆压在了大梁的天车轨道上。

经调查认定，事故的直接原因是施洪伟、韩洋在利用电动葫芦由东往西拆除过程中，因没有事先将堆放的电缆捆绑紧固就解开了葫芦吊东头的电缆固定端，导致堆放电缆发生滑动，致使最西端电缆滑轮轨道支柱拉断，倒下的电缆把西端作业的韩洋压在天车轨道上，导致韩洋胸部受到挤压死

2. 该大梁离地面约36米，大梁平台从东到西24米，从南到北1.75米，北侧设有护栏，南侧为小天车滑轨（高0.15米）。北侧护栏上方为电缆轨道，轨道离平台约2.8米，轨道下方每两米设有一根支架。西端上方第二根支架至第四根支架上方轨道已切除。第一根支架已被电缆束压至大梁南侧的小天车滑轨上。事故发生时，小天车位于滑轨中部，死者被压位置位于小天车滑轨西端，离最西端约1米。小天车滑轨因电缆拆除需要加设定滑轮。该大梁离地面约36米，大梁平台从东到西24米，从南到北1.75米，北侧设有护栏，南侧为小天车滑轨（高0.15米）。北侧护栏上方为电缆轨道，轨道离平台约2.8米，轨道下方每两米设有一根支架。西端上方第二根支架至第四根支架上方轨道已切除。第一根支架已被电缆束压至大梁南侧的小天车滑轨上。事故发生

（一）中国二十二冶集团应认真吸取本次事故的深刻教训，将本次事故在全公司进行通报。进一步加强各级安全生产培训教育，让全体员工清楚牢记自己岗位的安全操作规程和安全守则，杜绝违章指挥、违章作业、违反劳动纪律，消除安全隐患，树立牢固的安全理念。

（二）中国二十二冶集团应认真落实安全生产主体责任，加强对公司特种设备拆卸作业的监督管理，制定行之有效的管理制度和符合实际情况的安全操作规程，定期开展安全检查，及时发现和制止违章作业行为。

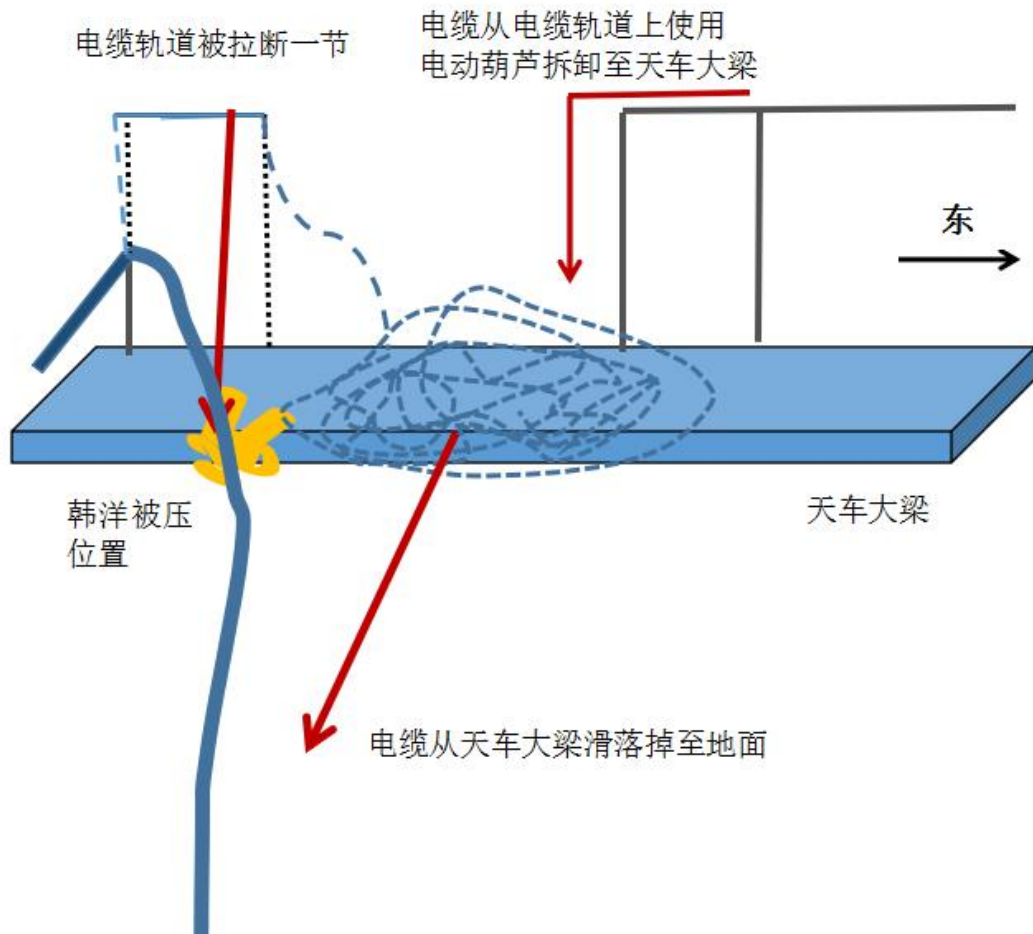
图 3 事故示意图

在利用电动葫芦由东往西拆除过程中，因没有事先将堆放的电缆捆绑紧固就解开了葫芦吊东头的电缆固定端，导致堆放电缆发生滑动，致使最西端电缆滑轮轨道支柱拉断，倒下的电缆把西端作业的韩洋压在天车轨道上，导致韩洋胸部受到挤压死亡。
