“4·21”广东新华强玻璃科技有限公司 一般物体打击事故调查报告

2018年4月21日11时20分许，位于广州市黄埔区南岗街丹水坑万科尚城二号路的广州万科亨元岗一期A1-10栋铝合金门窗工程发生一起事故，广东新华强玻璃科技有限公司（以下简称广东新华强公司）搬运工王秀海在卸货时被玻璃压倒，经现场抢救无效死亡。

调查认定，“4·21”新华强玻璃科技有限公司一般物体打击事故是一起生产安全责任事故。

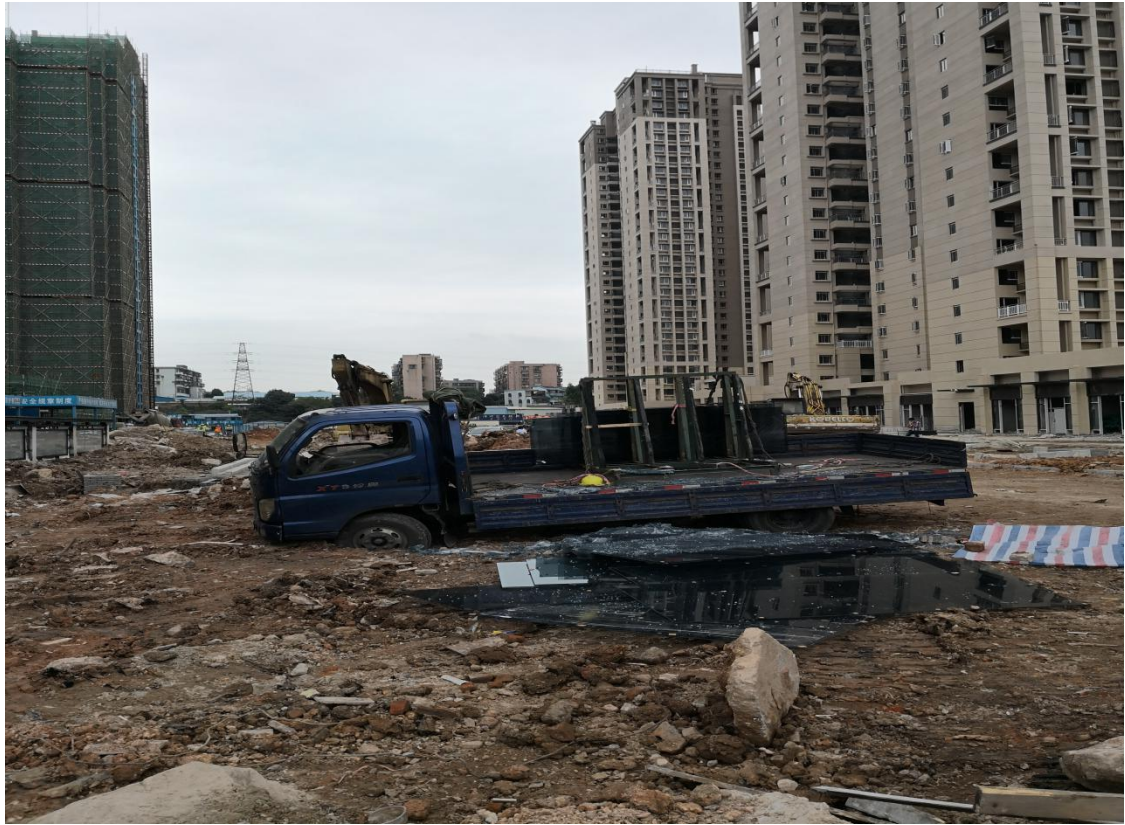
图 1 事故现场图片

在行驶至离卸货指定位置 20 米左右处时陷入淤泥里。其中，货车左侧前后轮胎均陷入较深，导致车辆明显向左倾斜。因车子无法前进或后退，司机陈建斌联系收货方广东文山汇公司的蔡春柏，请其安排人员协助将货车拉出淤泥。大概过了 2 分钟，因收货方广东文山汇公司仍未有人员出现，王秀海表示不再等待收货方人员，可以先卸载部分玻璃减轻货车载重后再尝试将货车从淤泥中开出来。随后，王秀海和潘水林一起到货车车厢上解开玻璃货架与车厢固定的绳子。王秀海、潘水林再跳至地面，站在货车左侧打开挡板，陈建斌则在车厢靠车头的位置扶着玻璃。潘水林随后又到车厢上与陈建斌解开绑在玻璃货架上绳子的绞棍。待绳子上的绞棍全部解开，三人确认玻璃不会倒下去后，王秀海让陈建斌与潘树林将绳子全部解开。随后，王秀海准备把最外面的玻璃扛到肩膀上送至建筑物内。当时王秀海第一次将玻璃扛了起来，但因扛的位置不正中，又将玻璃放回架子，接着又第二次试扛了下，但玻璃被绳子绊到又只能放回架子。当王秀海第三次扛起来时，跟该玻璃同一个架子的 20 至 30 片玻璃也突然松动并往王秀海的方向倾斜，并将王秀海压倒在地面。

经调查认定,事故的直接原因是广东新华强公司货车在运送玻璃时陷入淤泥后车辆明显左倾,当支架的捆绑绳解开时,支架上的玻璃明显处于不稳定状态。搬运工王秀海安全意识不强,独自反复尝试搬动最外侧玻璃的动作导致支架上的剩下玻璃平衡被打破,最终玻璃倾倒将王秀海压在地面,造成事故发生。

（一）广东新华强公司应认真吸取本次事故的深刻教训，将本次事故在全公司进行通报。进一步加强各级安全生产培训教育，让全体员工清楚牢记自己岗位的安全操作规程和安全守则，杜绝违章指挥、违章作业、违反劳动纪律，消除安全隐患，树立牢固的安全理念。

（二）广东新华强公司应认真落实安全生产主体责任，加强对公司安全生产工作的监督管理，制定行之有效的管理

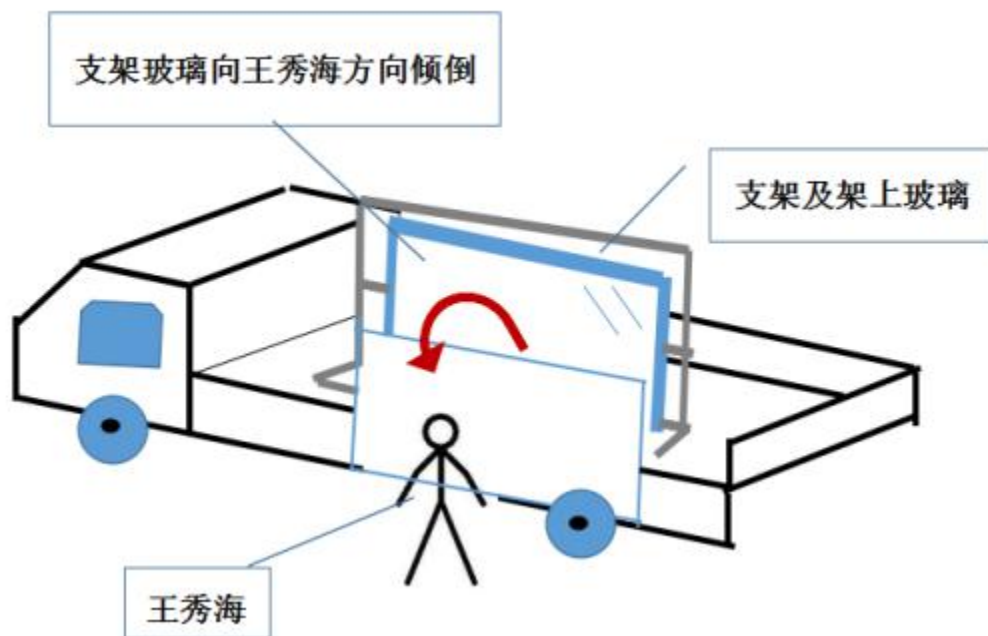
图 2 事故示意图

本次 4 月 21 日广东新华强公司运送玻璃至万科尚城地产项目的联系工作由司机负责。装卸玻璃工作由搬运工王海、潘水林负责。本次运送的玻璃共 47 片,规格为宽度 0.56 米至 1.066 米不等,长度 1.65 米至 2.42 米不等,总重量为 1.999 吨。事故发生时王海搬运的玻璃宽度约 0.8 米,长度约 1.7 米,重量约 40 千克。玻璃放置在货车车厢的两个“L”型架上,“L”型架的竖边往后倾斜,横边外侧向上翘。

架子放置时均为口朝外。
