“3·14”广州裕潜投资股份有限公司一般 高处坠落事故调查报告

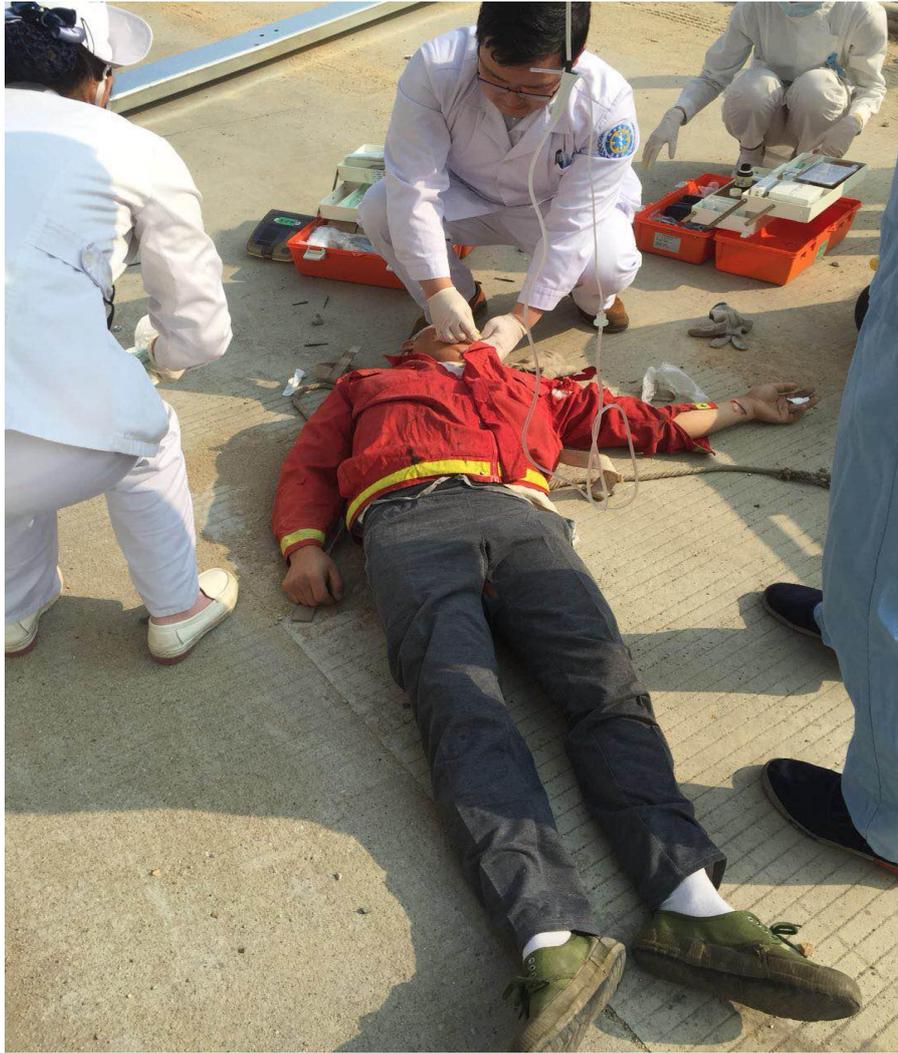
图 1 事故现场图片

2018年3月12日7时40分许，广州裕潜公司副总经理、S23仓库维修项目负责人张天生带领维修工陈光将和陈诗彩到该公司将军山一路33号S23栋仓库后，由龙虾仔带领陈光将和陈诗彩到S23栋仓库北面的维修施工现场。龙虾仔在安排两人负责对墙体漏水现象进行维修后，前往仓库对面的南天机械城购买建筑材料，由陈光将和陈诗彩自行开展维修工作。随后陈诗彩在地面待命配合，陈光将则通过仓库东面的钢直梯往上爬至离地约12.5米高处进行维修。8时10分许，因未系挂安全带，陈光将失足从钢直梯摔落至地面受伤。

经调查认定，事故的直接原因是陈光将高处作业现场没有采取有效的安全防护措施，高坠前死者安全带未锚固，作业时身体失衡导致高处坠落事故。

1. 事故现场位于黄埔区南岗街开发大道将军山一路 33 号广州裕潜投资股份有限公司 S23 栋仓库的东侧。事故发生时广州裕潜投资股份有限公司维修工陈光将从仓库东侧钢直梯离地约 12.5 米高处坠落。

2. 该钢直梯为镂空长方柱形状，长约 0.8 米，宽约 0.6 米，高约 25 米。在高约 20.5 米处钢直梯与仓库的钢结构有一固定捆绑点。钢直梯正面及背面（长高面）从 2 米高处开始设置钢管，每高 2 米设置一节钢管（8 米高处缺失一节）钢梯从东南面一节高 2 米，共设置 11 节；侧面（宽高面）从 0.5 米高处开始设置钢管，每高 1 米设置一节钢管，共设置 24 节。钢直梯未设置梯间平台。

3. S23 栋仓库为钢结构架构，其中仓库东面墙的南半部分已安装墙面挡板，北半部分未安装墙面挡板，仍为钢结构状态。S23 栋仓库平台离地约 1.5 米，东面从仓库平台开始设置镀锌钢槽，每隔 1 至 1.5 米不等设置一根，最高处为 12.5 米，共设置 10 根镀锌钢槽。

员工陈光将无登高作业证、违规登高，安全意识淡薄；在 12.5m 高处来料过程中，未扶稳钢梯、未锚固安全带，致其高处坠落。

（四）施工现场钢直梯不符合安全要求。违反《建筑施工高处作业安全技术规范》（JGJ80-2016）第 5.1.8 条^①的规定，对于维修工使用的高约 25 米的钢直梯，广州裕潜公司未按规定设置梯间平台。

（一）广州裕潜公司应认真吸取本次事故的深刻教训，将本次事故在全公司进行通报。进一步加强各级安全生产培训教育，杜绝违章指挥、违章作业、违反劳动纪律，消除安全隐患，树立牢固的安全理念。

（二）广州裕潜公司应认真落实安全生产主体责任，加强对公司现场作业的监督管理，制定行之有效的管理制度和安全操作规程，督促施工人员严格按照使用规则佩戴、使用。定期开展安全检查，及时发现和制止违章作业行为。
