广州市利程通仓储有限公司“9.14” 一般高处坠落事故调查报告

事故单位：广州市黄埔区金方门窗经营部
广州市利程通仓储有限公司

事故地点：广州市黄埔区横沙村第十三经济合作社
大塘山

事故日期：2017年9月14日

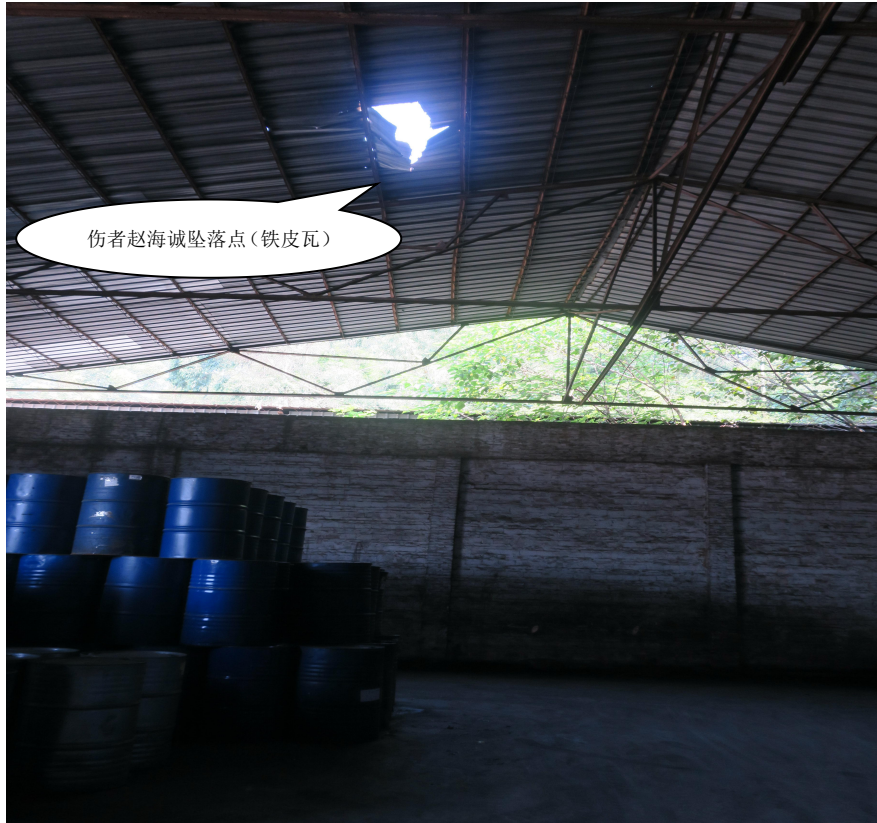
2017年9月14日14点10分，金方经营部负责人赵金方与赵海诚、崔文江到地处横沙村第十三经济合作社大塘山的利程通公司1号仓库进行仓库屋顶铁皮瓦更换工程。在进入利程通公司大门后，赵海诚操作利程通公司的叉车行驶到1号仓库第二库口，之后在该叉车的叉齿上的固定铁板上放置了一把伸缩梯（该固定铁板为利程通公司以前设置）。此时崔文江站到铁板上。之后赵海诚操作叉车将铁板托举到离地3米高处，随后停止操作叉车，并通过叉车的升降臂爬到铁板上。之后赵海诚、崔文江将伸缩铝梯架在仓库外墙，并通过梯子爬上1号仓库屋顶。14点15分许，赵海诚与崔文江在爬上屋顶后，站在1号仓库的第二库门上方屋顶区域的角铁上，等待吊车将铁皮瓦吊到屋顶上。赵海诚在等待过程中踩到身旁的铁皮瓦上，因该铁皮瓦无法承受其重量导致产生破裂，赵海诚从破裂处摔下，坠落到下方的铁桶上，再从铁桶上摔到仓库地面，导致头部受伤。

图 1: 事故现场图 (广州市利程通仓储有限公司 1 号仓库)

1. 直接原因: 赵海诚在未取得高处作业操作证、未经过安全生产教育和培训、未佩戴安全帽及未系挂安全带的情况下进行高处作业，其安全意识不足，未能充分认识施工现场存在的危险因素，其踩在屋顶铁皮瓦导致铁皮瓦破裂后随之坠落至地面。

（一）广州市黄埔区金方门窗经营部应吸取事故教训，落实安全培训教育，完善并落实相关安全管理制度，加强作业现场安全管理，制止和纠正违章指挥、强令冒险作业、违反操作规程的行为，特种作业在取得特种作业资格后方可进行相关作业。

（二）广州市利程通仓储有限公司必须加强对承揽项目、工程承包方资质审查，未经审查或者不合格者不得继续承揽项目、工程。进行发包项目、工程时，必须与承揽工程的承包方签订含有生产安全内容的劳务合同。建立健全第三方外来人员进场作业制度，进场作业人员必须签订安全协

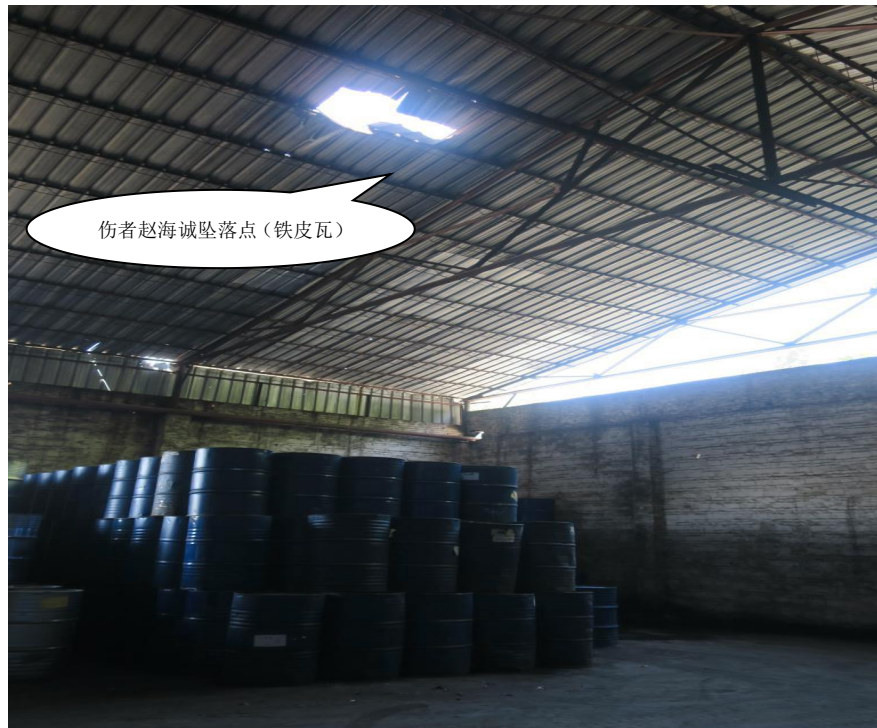
图 2: 事故现场图 (广州市利程通仓储有限公司 1 号仓库)
