# 广州德尔信钢结构有限公司厂房及附属设施 拆除工程“12.2”一般坍塌事故 调查报告

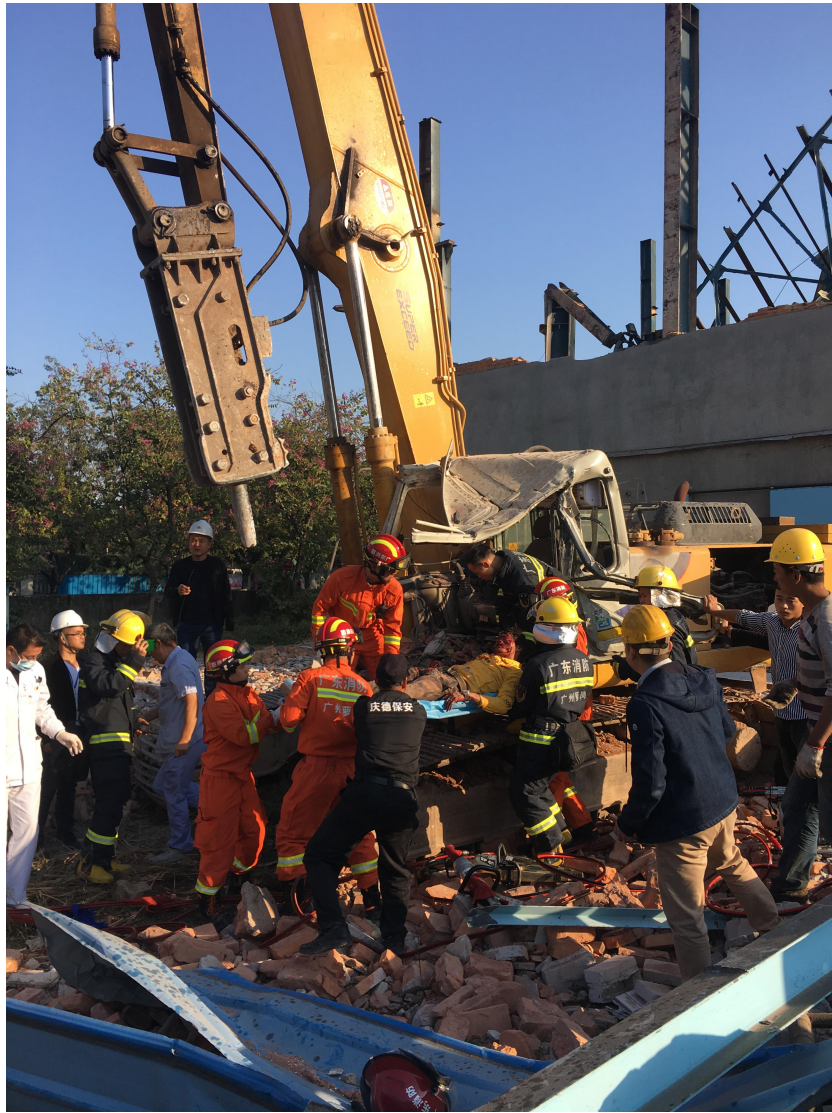
图 1 事故现场图（伤者廖世钊抢救现场）

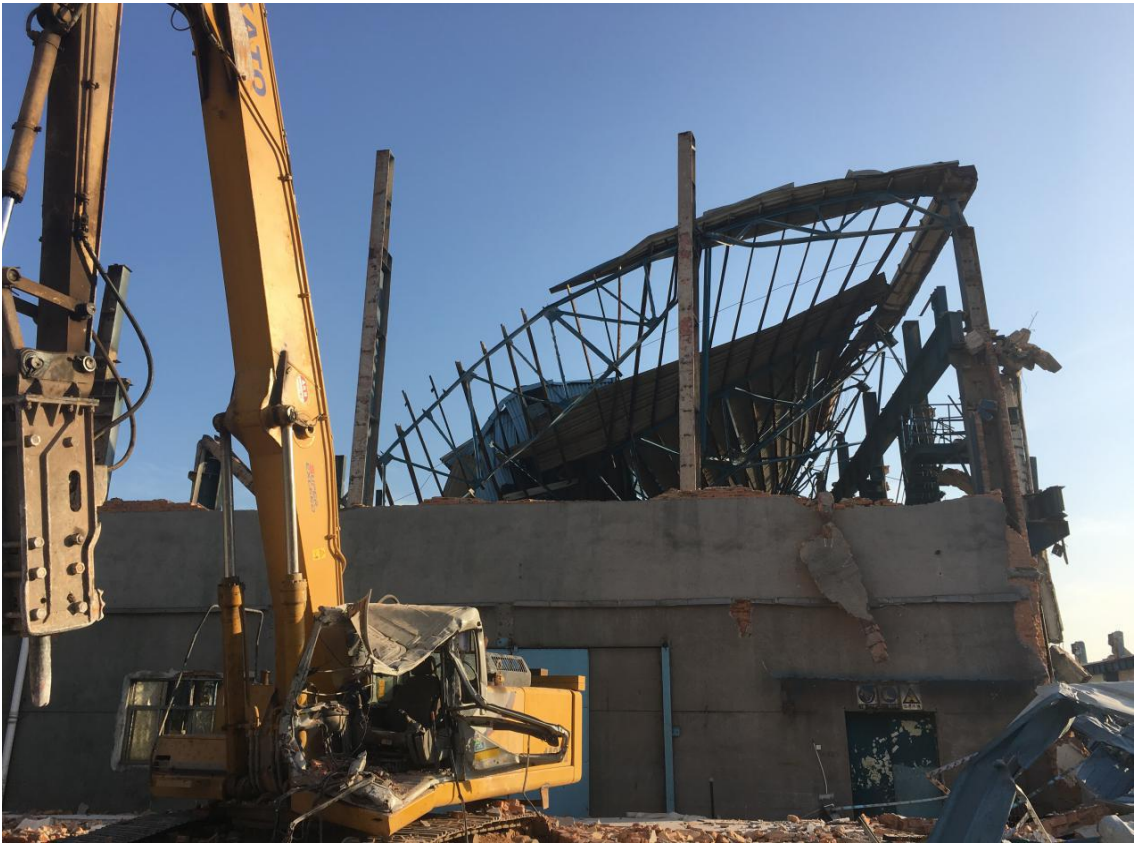
12 月 4 日，事故调查组在广州德尔信公司总经理陈斌的陪同下，对事故现场进行了勘验，拍摄了现场照片。经勘验：事发地点位于广州市黄埔区夏港街东江大道 19 号，广州德尔信钢结构有限公司第 5 跨厂房北面墙体，第五跨厂房原始结构为钢结构，北侧非承重墙与钢结构柱之间未形成整体混凝土框架，在拆除东西两侧非承重墙体和钢结构屋顶过程中，造成北面墙体松动，容易坍塌。在挖掘机行驶过程中，因地面振动导致北面墙体跨塌，现场北面剩余墙体约 6.5 米，挖掘机车尾距离北墙约 14 米，车头距离北墙约 16 米，驾驶室损坏变形、底座断裂变形严重、显示屏砸坏、行走推杆左手操纵杆砸断等。

图 2 事故现场图（挖掘机与北侧坍塌墙体）

柱之间未形成整体混凝土框架，在拆除东西两侧非承重墙体和钢结构屋顶过程中，造成北面墙体松动，容易坍塌。在挖掘机行驶过程中，因地面振动导致北面墙体（高约 17.3 米）坍塌砸中挖掘机驾驶室，导致司机廖世钊重伤。

（3）施工单位未针对该工程实际情况，制定有针对性的拆除工程施工方案。未安排专人负责监测被拆除建筑的结构状态，在第五跨厂房北面墙体出现不稳定状态的趋势时，未能及时停止作业，采取有效措施消除隐患。
