广州市黄埔区“5·20”一般物体打击 事故调查报告

广州市黄埔区生产安全事故调查组

二〇二二年七月

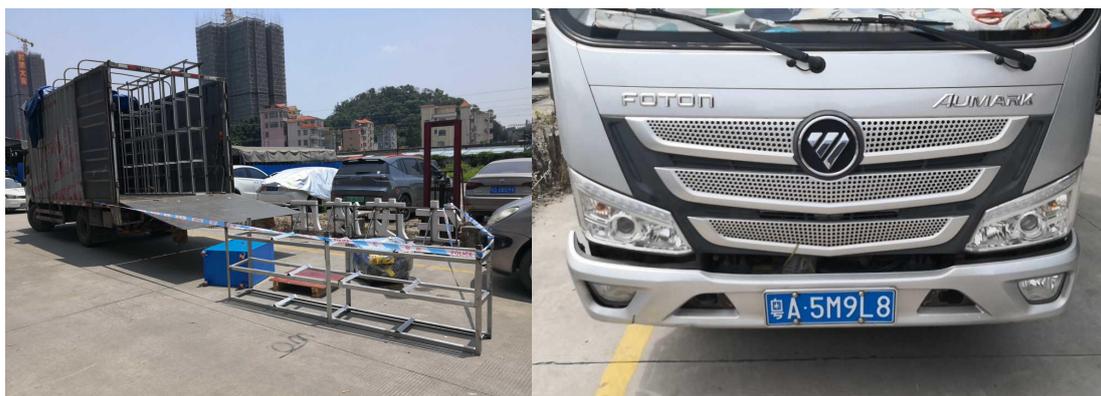
事故现场照片

2. 涉事货车为轻型厢式货车，号牌号码：粤A5M9L8，品牌型号：福田牌BJ5048XXY-FC，所有人及驾驶员为王小平；车辆尾部装有电动升降尾板，长180.0cm，宽220.0cm；尾板处于落下状态，靠近车厢处离地20.0cm，远端贴地（根据事故发生后拍摄的照片，事故发生时尾板处于升起状态，高度与车厢尾部齐平，远端向地面倾斜）；车厢尾部离地高约100.0cm。

3.因事故发生时救援伤者需要，现场货物已被移动过。执法人员进行现场勘验时，现场共有3件货物散落在地面上，分别为：铁质模具柜，长32.0cm，宽44.0cm，高75.0cm，底部四角处装有万向轮，距离尾板落下时远端贴地处25.0cm；木质托盘，长72.0cm，宽60.0cm，高12.0cm，距离尾板落下时远端贴地处94.0cm；扣管机，外层有塑料薄膜包装，长66.5cm，宽44.5cm，高55.0cm，距离尾板落下时远端贴地处140.5cm。

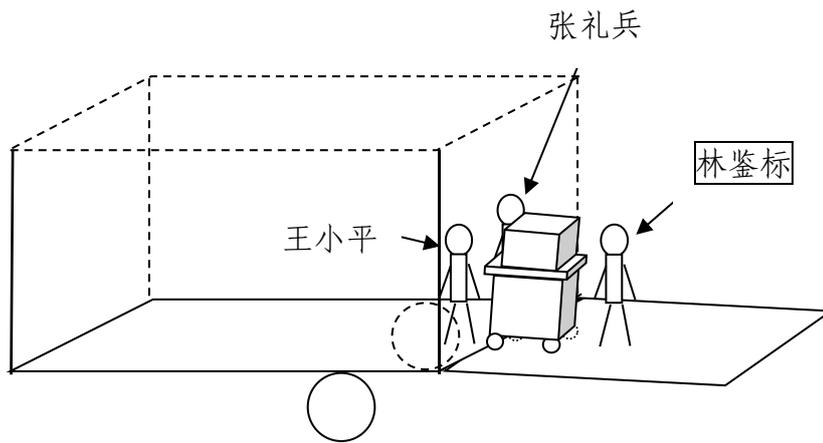
事故现场示意图

1. 事故现场位于广州市黄埔区中山大道东255号自编E4-07/E4-08档口门口，事故发生时，诺诚公司一名员工林鉴标和张礼兵正在进行货物装卸作业，个体货运司机王小平负责货车尾板操作。
