# 东莞市远景机械有限公司“11·29”一般 高坠事故调查报告

2022年11月29日上午10时许，位于广州市黄埔区科学城科丰路29号，由东莞市远景机械有限公司（以下简称“远景公司”）承包的广州毅昌科技股份有限公司B栋厂房GMP无尘车间中央供料系统设备安装工程发生一起高坠事故，远景公司工人王东来，在无尘车间顶棚作业时从顶棚所开中央空调风管口（约0.7m\*0.7m，高度约4.5m）处失足受伤并送中山大学附属第一医院进行救治。2022年12月17日19时许，王东来在中山大学附属第一医院救治无效死亡。

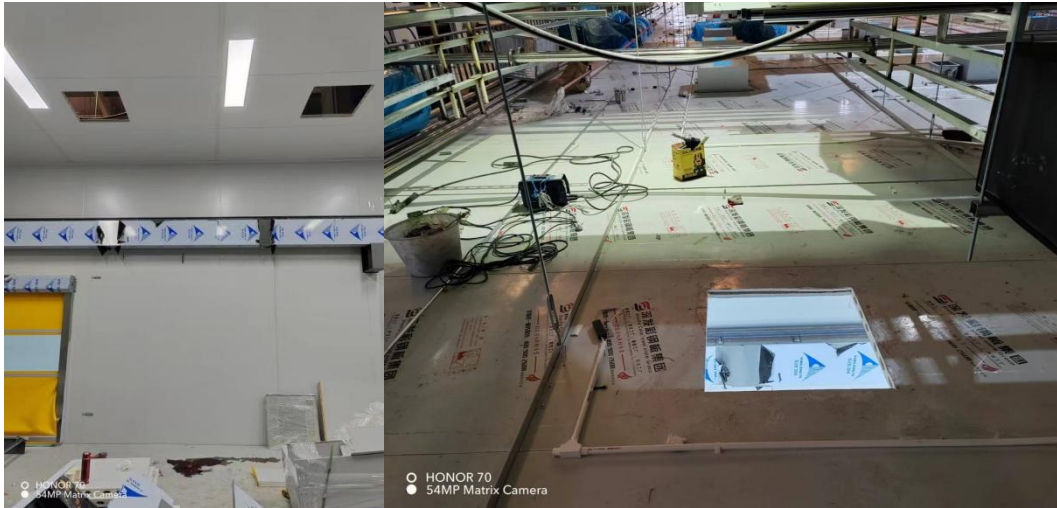
事故现场照片

3.事故发生的风管口位于 B 栋厂房 GMP 无尘车间 1 车间与 2 车间联通位置附近第二个开口处。根据现场照片，王东来摔落位置附近有明显血迹。

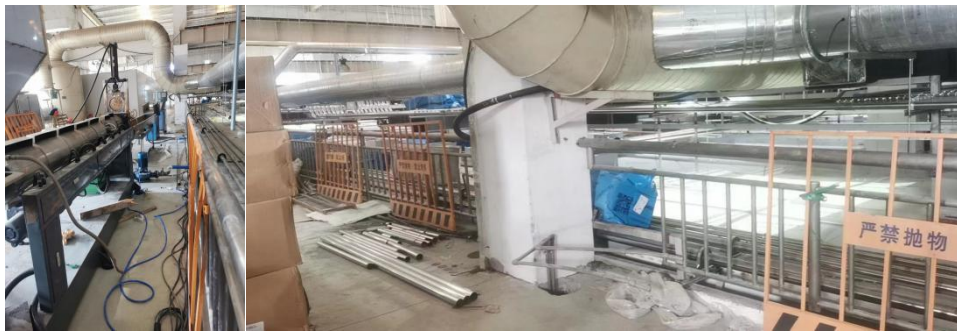
2022年11月28日，位于广州市黄埔区科学城科丰路29号毅昌公司B栋厂房GMP无尘车间1号车间内，宇鑫公司根据所承包毅昌公司GMP洁净车间装修设计图纸进行施工，并于当晚完成1号车间顶棚（距地面约4.45m）打孔作业，打开约70cm\*70cm（外部测量的尺寸72cm\*72cm）的孔洞共36个。宇鑫公司在顶棚外围区域毅昌公司原有的一排栏杆处并排设置有1.2m高、标记有“禁止跨越”的围蔽，未在顶棚上洞口临边四周设置防护栏杆等安全防护设施，并将洞口留置，用于安装除尘过滤器。宇鑫公司未将打孔作业情况通过书面形式送达毅昌公司。

顶棚外围围蔽情况（开孔作业前）

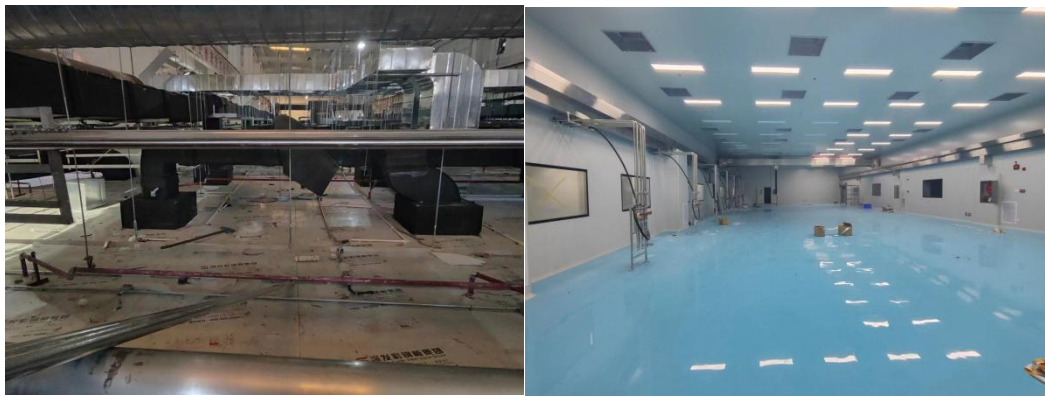
事故现场照片（施工结束后）

尘过滤器于 2022 年 11 月 28 日晚所开。勘察现场时除尘过滤器已安装完毕，车间天花板底端距地面高度为 4.45m，风管口开口由外部测量的尺寸为 72.0cm\*72.0cm）。

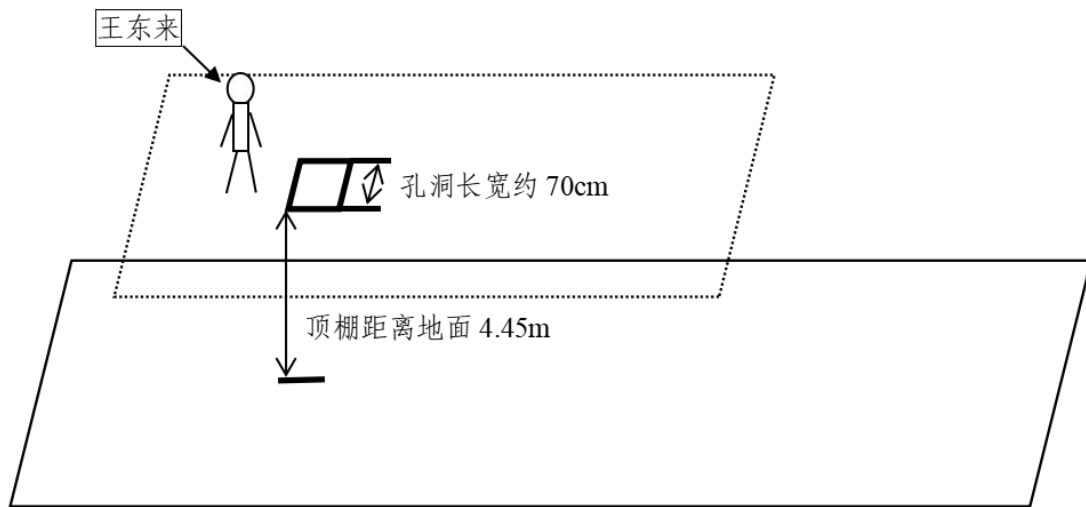
上午 10 时许，**王东来**在管线安装作业过程中，在顶棚进行管线安装作业过程中，失足从 B 栋厂房 GMP 无尘车间 1 号车间，1 号车间与 2 号车间联通位置附近第二个开口处洞口坠落致头部受伤，并被送中山大学附属第一医院进行救治。2022 年 12 月 17 日 19 时许，**王东来**在中山大学附属第一医院救治无效死亡。

事故现场示意图

王东来在毅昌公司B栋厂房GMP无尘车间1车间天花板上未佩戴安全带进行中央供料输送系统管线作业，从未设置安全防护设施的高处洞口失足掉落致事故发生。
