广州开发区东区 2×460MW 级“气代煤”
热电冷联产项目“3·19”一般窒息
事故调查报告

广州市黄埔区生产安全事故调查组

2023 年 5 月 10 日

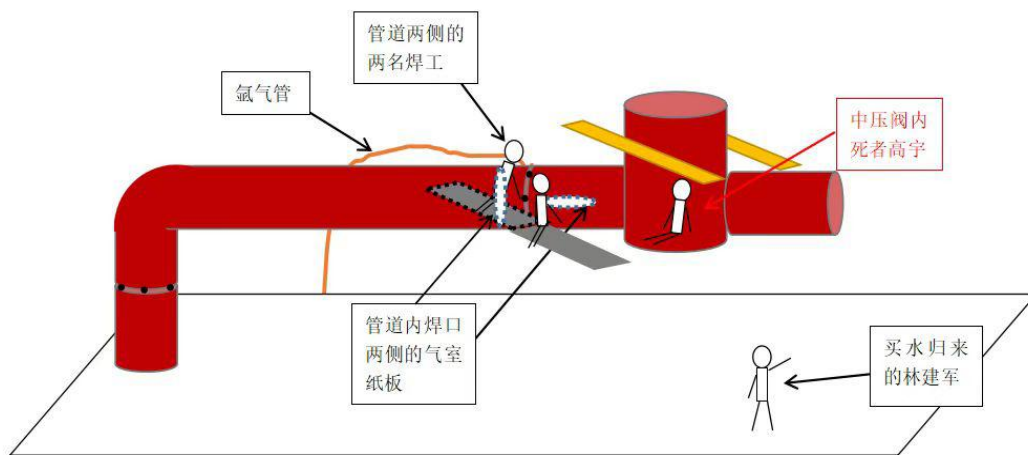
图3 事故现场示意图

9 时 50 分许，当管道加热达到一定温度后，高宇准备向焊口气室充氩气，此时他从焊口缝隙看到封闭气室直管内靠近中压阀一侧的隔板倒了，于是高宇停止充氩气，并从中压阀顶部进入管道内将隔板扶正；大约 2 分钟后，高宇从中压阀顶部爬出来，然后继续往焊口气室充氩气；大概 10 分钟后，高宇告诉李广和李成可以焊接了，然后高宇就在管道旁的平台坐着休息，并告诉林建军自己口渴了，叫林建军去买水。

10 时 25 分许，林建军买水回来，发现高宇不见了，于是开始寻找高宇。大概五分钟后，林建军在敞开阀门中压阀内发现了高宇。林建军立即跳入中压阀内救高宇，发现高宇处于昏迷状态，于是呼喊李成、李广帮忙将高宇拉出中压阀，此时林建军在中压阀内也处于意识不清状态，李成、李广也把林建军拉出中压阀。此时，林建军有意识，高宇处于昏迷状态，随后李成、李广给高宇做心肺复苏和人工呼吸。

1.事故区域内为正在安装的中压阀（规格 DN1600）、调节阀及配套蒸汽管道（规格 DN559），中压阀与调节阀连接段为关闭状态，调节阀与蒸汽管道直管段连通，直管段内遗留有2块隔断用的圆形隔板，直径与管道内径相仿，其中1块垂直安放在管道内，另1块已倾倒呈水平状。直管段与弯管段之间的焊口有3个焊点。直管段与中压阀之间的焊口已完成四分之三的氩

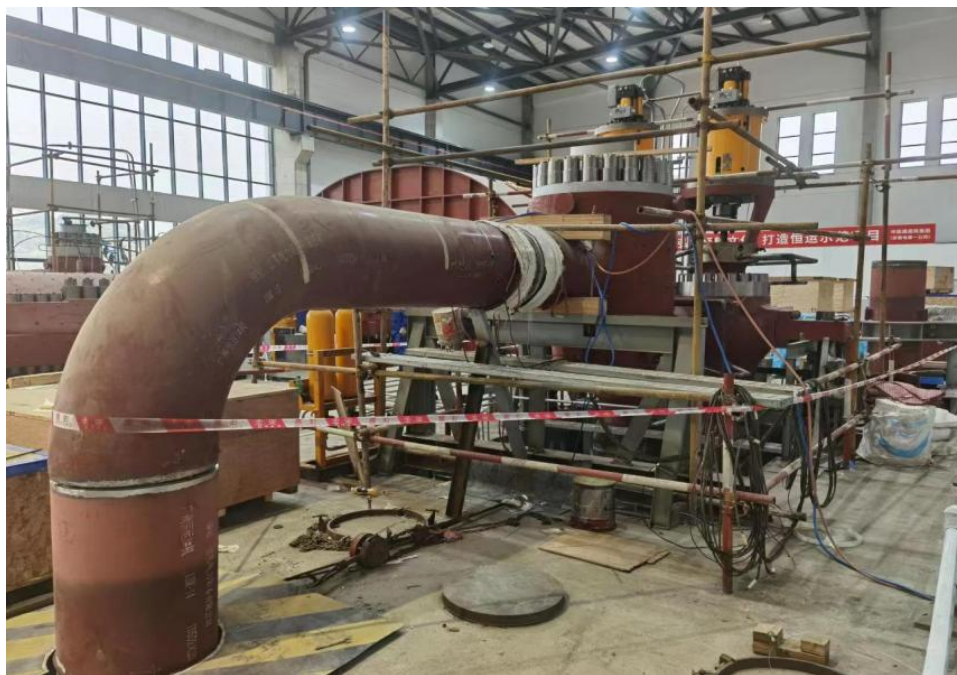
图 4 事故现场情况

2.中压阀顶部开口，圆口直径约 0.56 米、深 1.3 米，蒸汽管道弯管段与中压阀和 6 米、0 米平台 蒸汽管道相连，弯管段两端焊接面尚未焊接完毕；

3.事故区域中压阀南面贴邻摆放有 1 个 40L、压力 $14.5\pm 0.5\text{MPa}$ 的氩气瓶，弯管段南面相邻摆放有 2 个封箱的设备，其中 2 号封箱上摆放有多根焊条，弯管与中压阀的焊接面搭设有脚手架，施工平台高约 1 米，脚手架上搭有电焊机线缆，但现场无焊接设备。

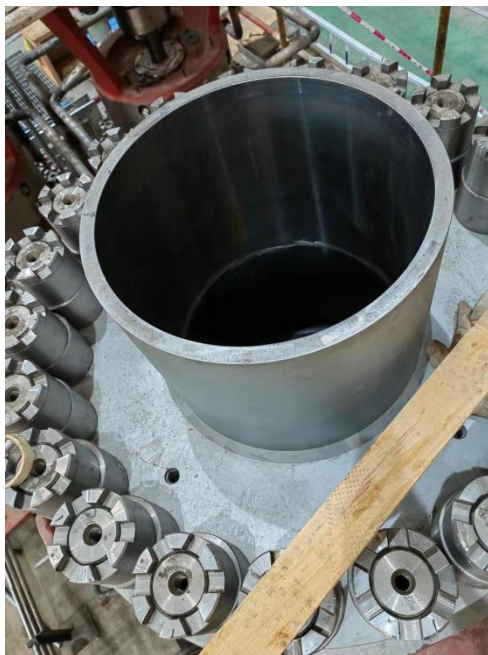
图 5 事故现场中压阀管口

1.有限空间的形成：事故发生前，施工人员在焊接管道处制作气室，其中通往弯管处的纸板完好，通往中压阀的纸板倾倒，而中压阀与调节阀连接段为关闭状态，导致管道与中压阀形成有限空间。

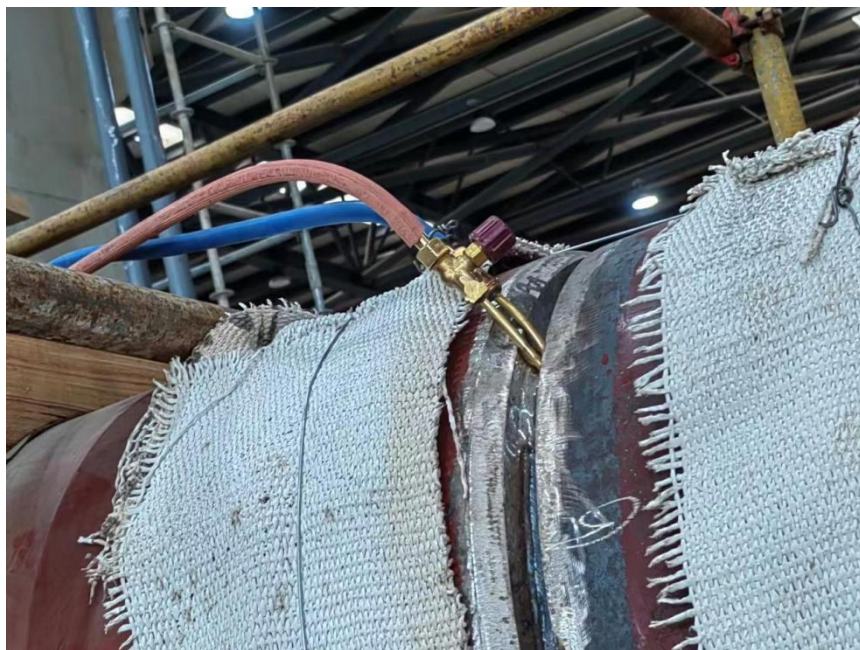
图 7 事故现场往管道输入氦气的氦气管

2.有限空间内窒息气体情况：焊接作业时，需向管内气室充氩气，阻挡纸板倾倒后，氩气顺着管道流到中压阀内，管道和中压阀均充满了氩气。高宇进入中压阀因吸入过量氩气窒息导致死亡。
