广州市黄埔区“5·27”一般车辆伤害事故 调查报告

广州市黄埔区生产安全事故调查组

2023年8月

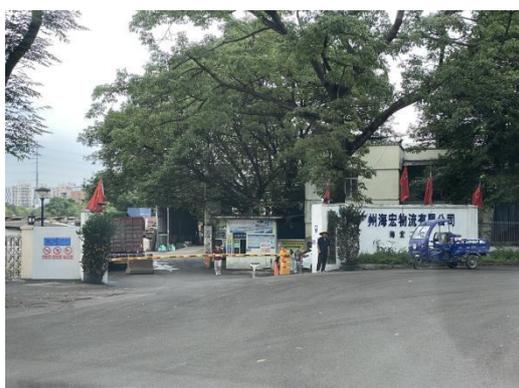
图 1 广州海宏公司第一道闸

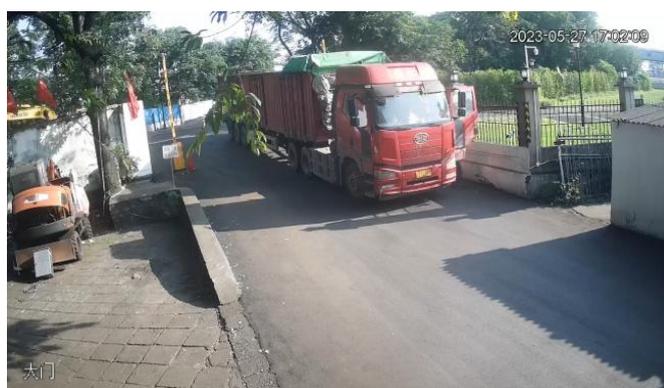
图 2 事故车辆停车位置

（注：监控时间较正确时间晚 11 分钟）

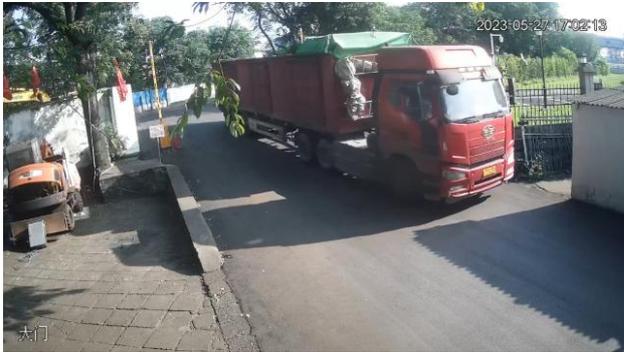
5 月 27 日 16 时 48 分许，孙泽云驾驶一辆重型半挂牵引车到达广州海宏公司门口并通过门口处的第一道闸（图 1）。因此时场内有一台铲车需驶出广州海宏公司，孙泽云驾驶车辆向前靠边避让。16 时 51 分许，孙泽云在铲车驶出后，驾驶车辆向后退至第一道闸靠近西侧围墙停车（图 2），随后孙泽云下车。此时车辆突然向前滑动（图 3），将孙泽云向车辆西侧墙壁挤压，孙泽云被挤压后受伤。车辆带着孙泽云向前经墙壁摩擦，直至前方废旧车胎阻拦后停止（图 4）。

图3 事故车辆向前滑动
(注：监控时间较正确时间晚 11 分钟)

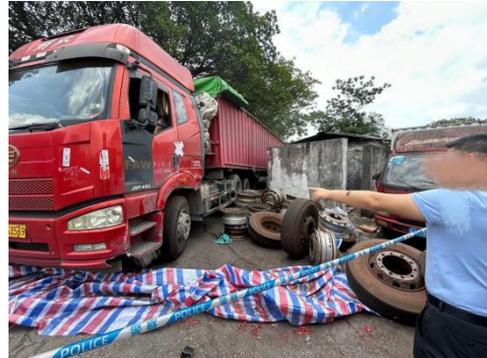
图4 事故车辆最后停止位置

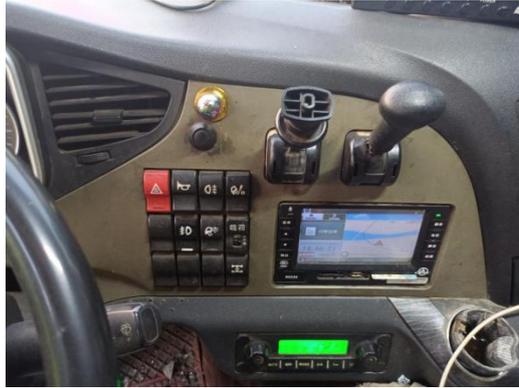
事故车辆车头向北,车尾向南,最终停止于车尾离第一道闸20米处,车辆右前轮胎碾压1个废弃轮胎,驾驶室车门离地1.5米和左前保险杠离地0.66米部位有摩擦痕迹。离出入口第一道闸西侧10米处西侧围墙离地1.46米高度有一条长1.7米摩擦痕迹,离地0.66米高度有一条长2.3米摩擦痕迹。车辆变速档位处于空档状态,手动制动装置未拉,处于解除状态(图5)。

图 5 事故车辆驻车制动处于解除状态（上止位）

二是根据车辆鉴定意见书及现场勘验情况，如事故车辆在事发路段的坡道上停止后，仅采取驻车制动措施，车辆能够保持固定不动，未见有溜车现象，因此事故车辆在事发路段拉紧手刹的情况下，不会出现驾驶员下车后，车辆向前滑动的情况。结合公安部门初次勘验时，该车驻车制动操作杆（手刹）处于上止点位置，档位空挡，驻车制动处于解除状态分析，事故车辆事发时未拉紧手刹，驻车制动处于解除状态。

综上，本次事故主要原因为：江门新运公司驾驶员孙泽云安全意识淡薄，驾驶粤 J53569 重型半挂牵引车在广州海宏公司进口闸机附近围墙停车后，未拉紧手刹，在车辆档位空挡且驻车制动处于解除状态的情况下下车，导致车辆因停放在斜坡向前滑动，将驾驶员孙泽云往围墙方向挤压并拖行，导致事故发生。

（一）江门新运公司应认真吸取本次事故的深刻教训，将本次事故在全公司进行通报。要加强对从业人员的日常安全教育培训和事故警示教育，规范安全教育培训管理，如实做好安全生产教育和培训记录，认真落实“安全驾驶、文明驾驶”规定。要加强车辆检测和维护工作，加强事故隐患排查治理，进一步规范落实车辆维护修理工作，确保车辆性能安全可靠。
