黄埔区科学城连接知识城快速通道（南段）工程 绿化初步设计

济南市市政工程设计研究院(集团)有限责任公司

2022.11

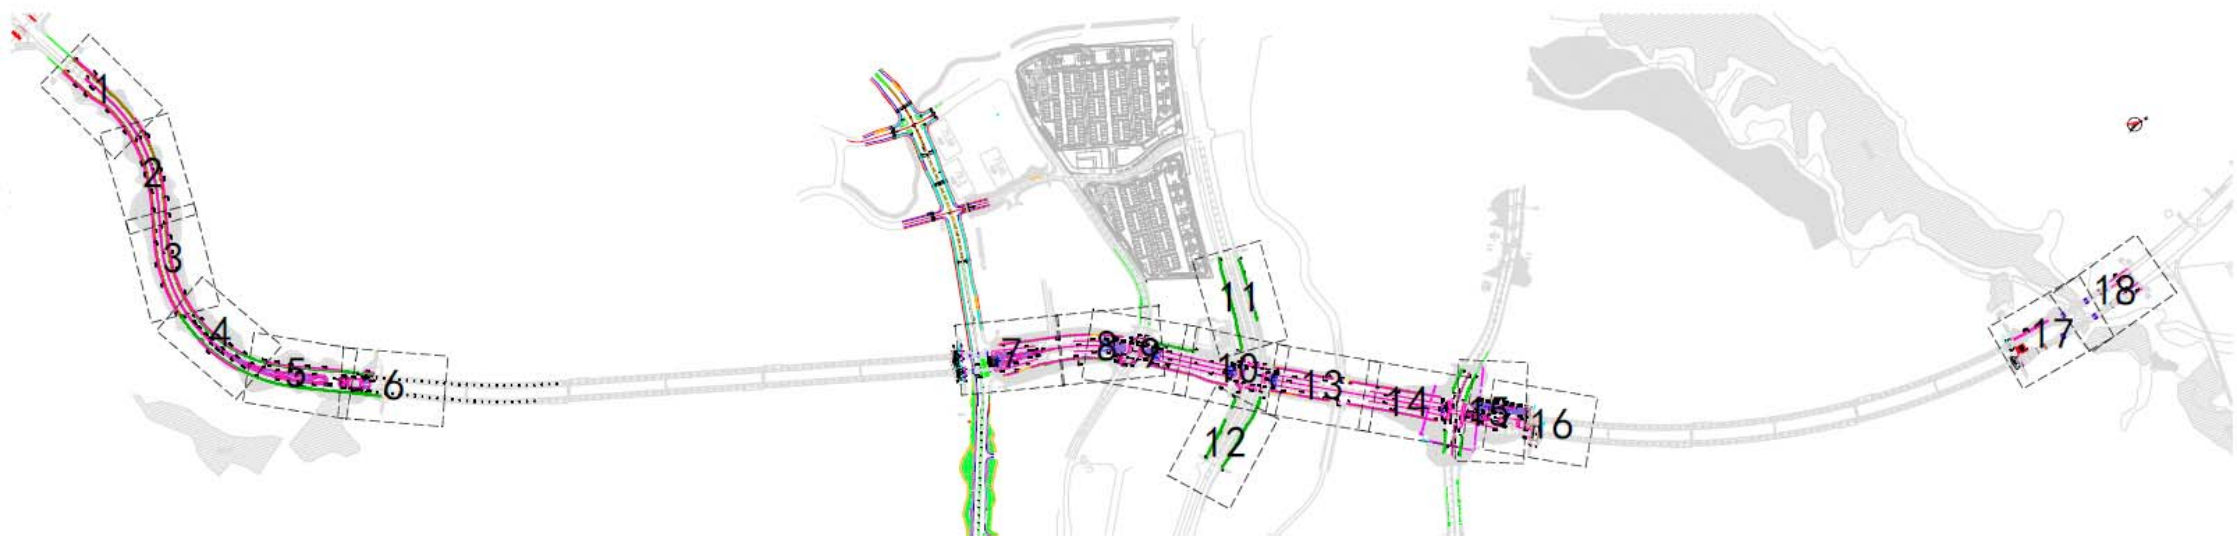
(三) 绿化总平面图

绿化总平面图：本项目新建道路总长约6.14KM。

- 1、平面分图1-6：主要为两侧树池行道树，以及中央绿化带，中央绿化带较宽处采用下沉绿地的海绵城市设计理念；
- 2、平面分图7-16：主要为两侧侧绿化带绿化，以及中央绿化带、桥底绿化，同样中央带较宽处、桥底采用下沉绿地，桥两侧种植紫花勒杜鹃；
- 3、平面分图17、18：主要为服务带，在不妨碍基础设施的用地情况下，做简洁设计。

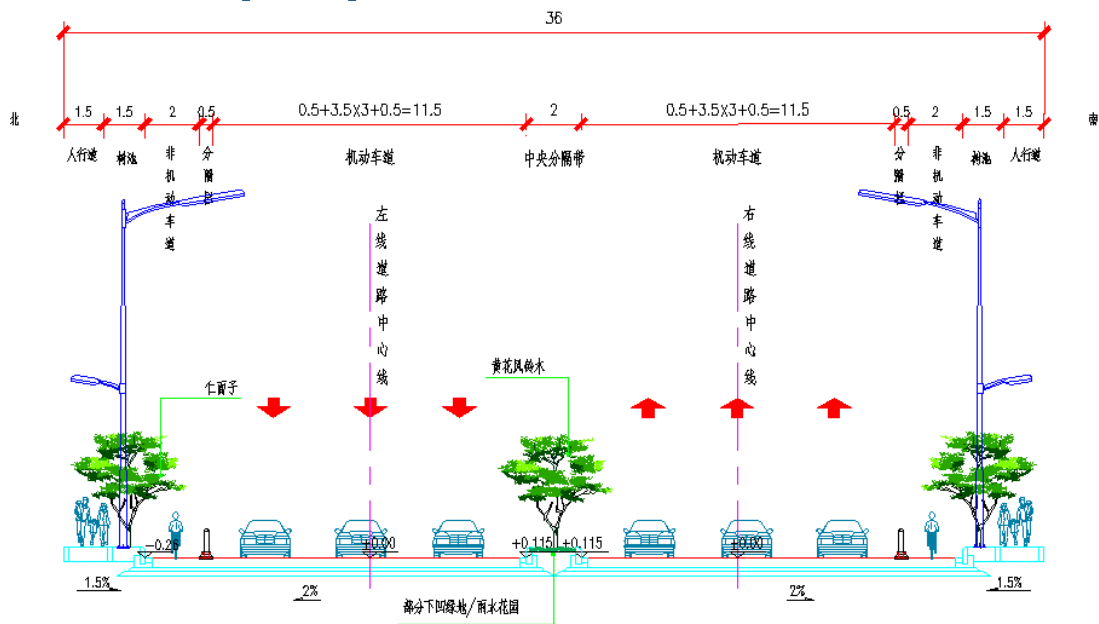
绿化标准横断面图

适用于桩号Z XK0+000~Z XK1+316、Y XK0+000~Y XK1+358路段

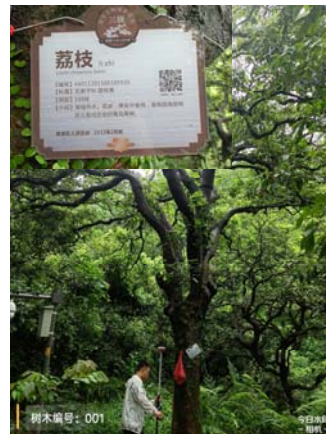
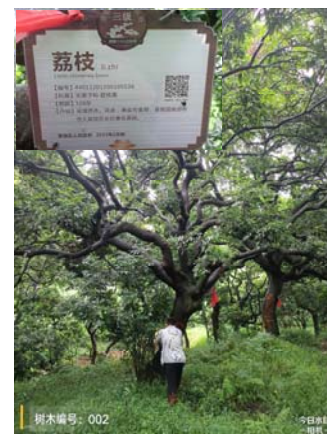
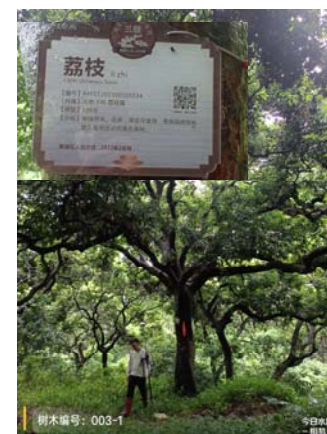
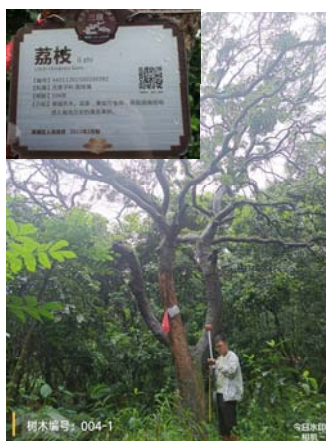
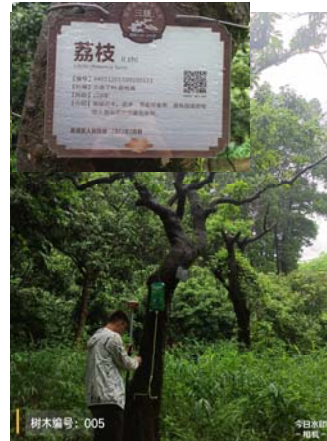
现状建设用地范围内共有树木**2433**株，范围内涉及古树，不涉及古树后续资源，**在册古树共5株**（经核查广东省古树资源系统，以及现场摸查，分别为编号1、编号2、编号3、编号4、编号5，其它荔枝树不在古树名木的目录内）。

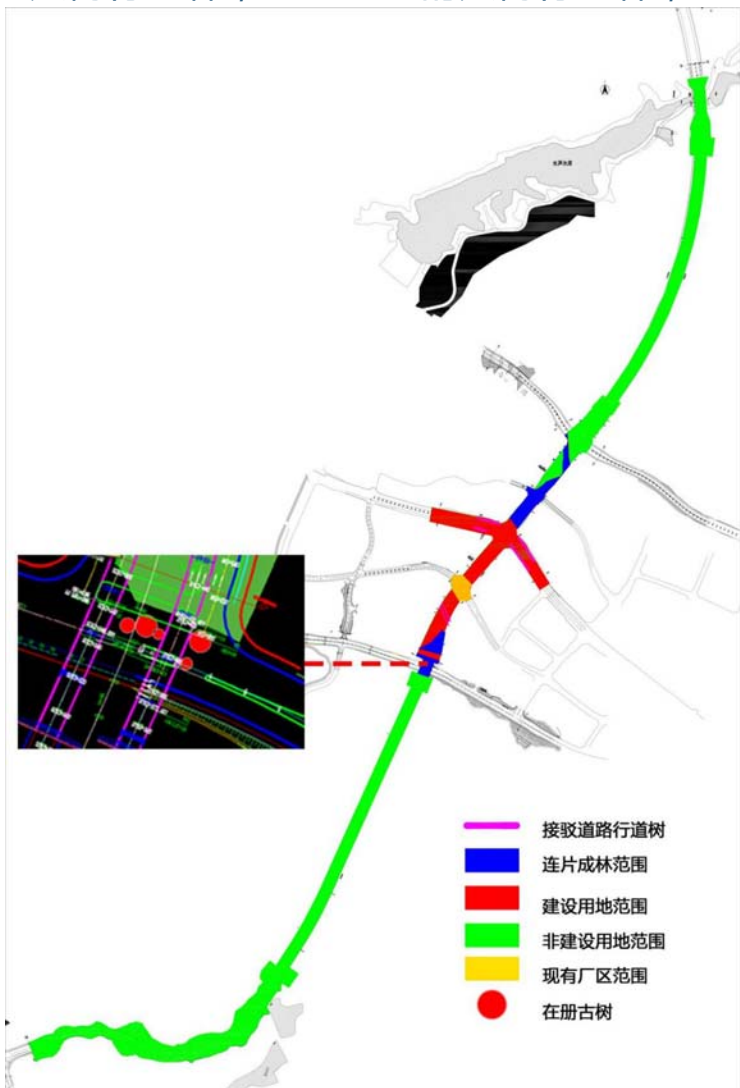
树木分布总平面图

大树及以上共**881**株，胸径在20-29cm的大树有523株；30-39cm的大树有200株；40-49cm的大树有88株；50-59cm的大树有35株；60-69cm的大树有22株；70-79cm的大树有13株；20cm以下的其他树木有**1552**株。

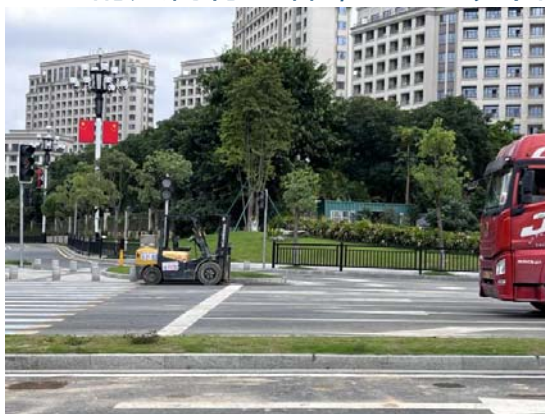
现状接驳的永顺大道占用范围内主要为行道树及部分道路退缩带绿地，主要品种为樟树和黄钟木，长势良好

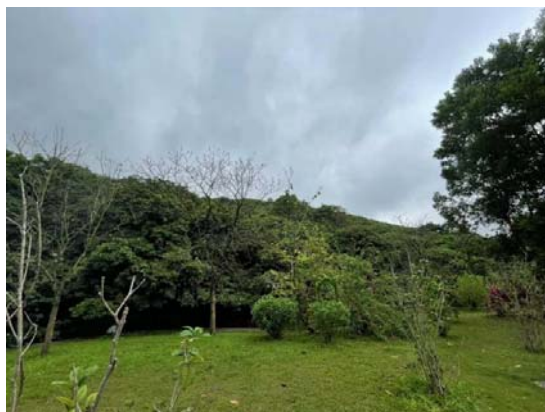
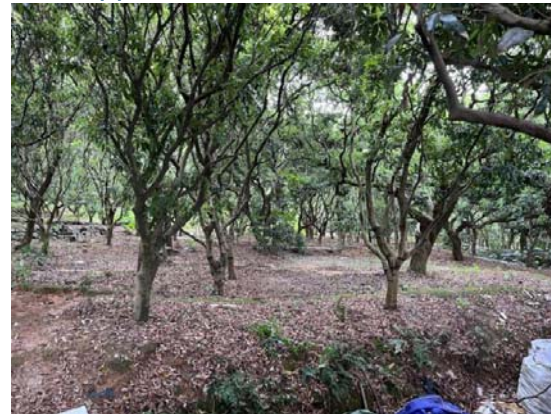
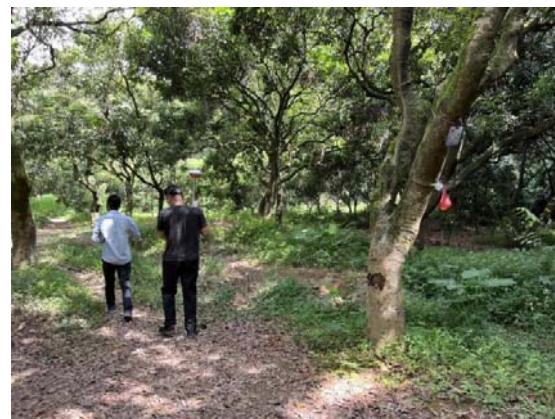
该建设用地范围内共有三片连片成林区域，分别为荔枝林与相思林，数量较多

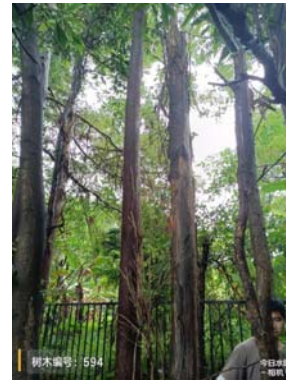
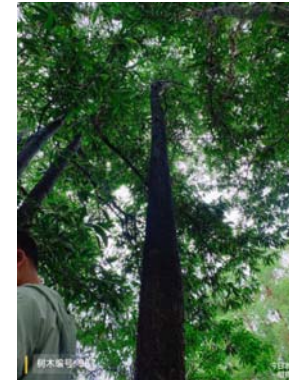
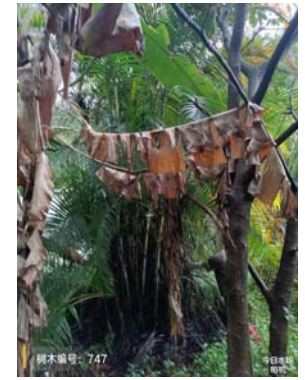
现场建设涉及549株先锋树种及棕榈植物，主要为桉树、构树、山黄麻、相思。迁移利用价值较低，建议砍伐。其中桉树、构树为先锋树种。散尾葵等棕榈科植物，迁移成活率较低，自身价值不高，故也建议砍伐清除。
