“4·21”广东新华强玻璃科技有限公司 一般物体打击事故调查报告

2018年4月21日11时20分许，位于广州市黄埔区南岗街丹水坑万科尚城二号路的广州万科亨元岗一期A1-10栋铝合金门窗工程发生一起事故，广东新华强玻璃科技有限公司（以下简称广东新华强公司）搬运工王秀海在卸货时被玻璃压倒，经现场抢救无效死亡。

调查认定，“4·21”新华强玻璃科技有限公司一般物体打击事故是一起生产安全责任事故。

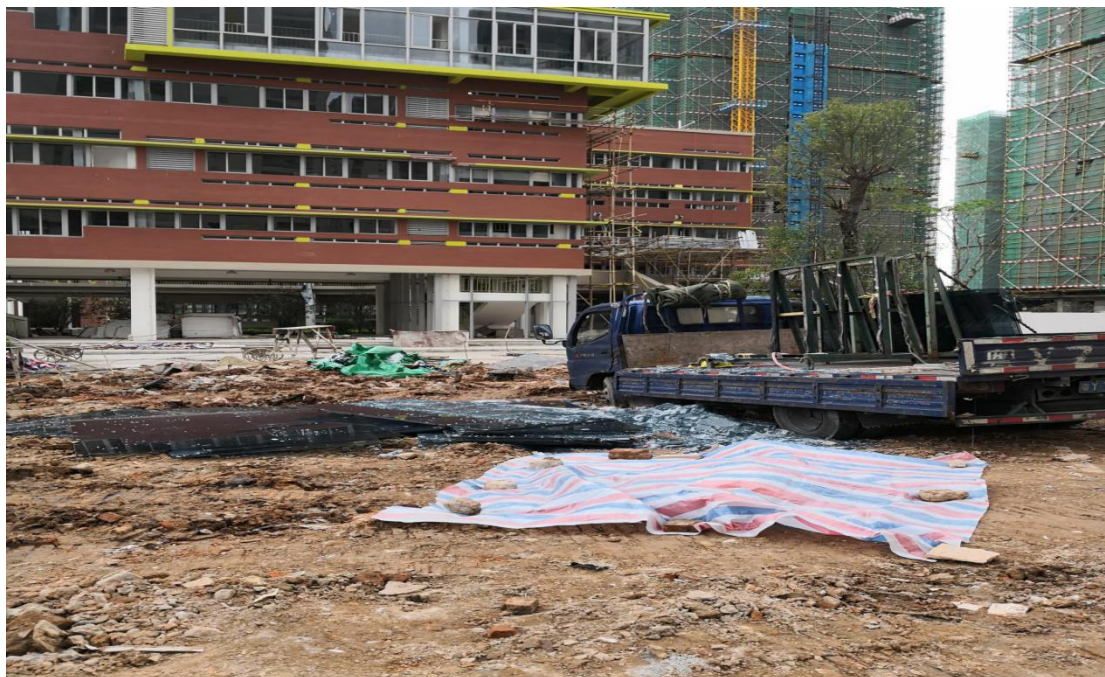
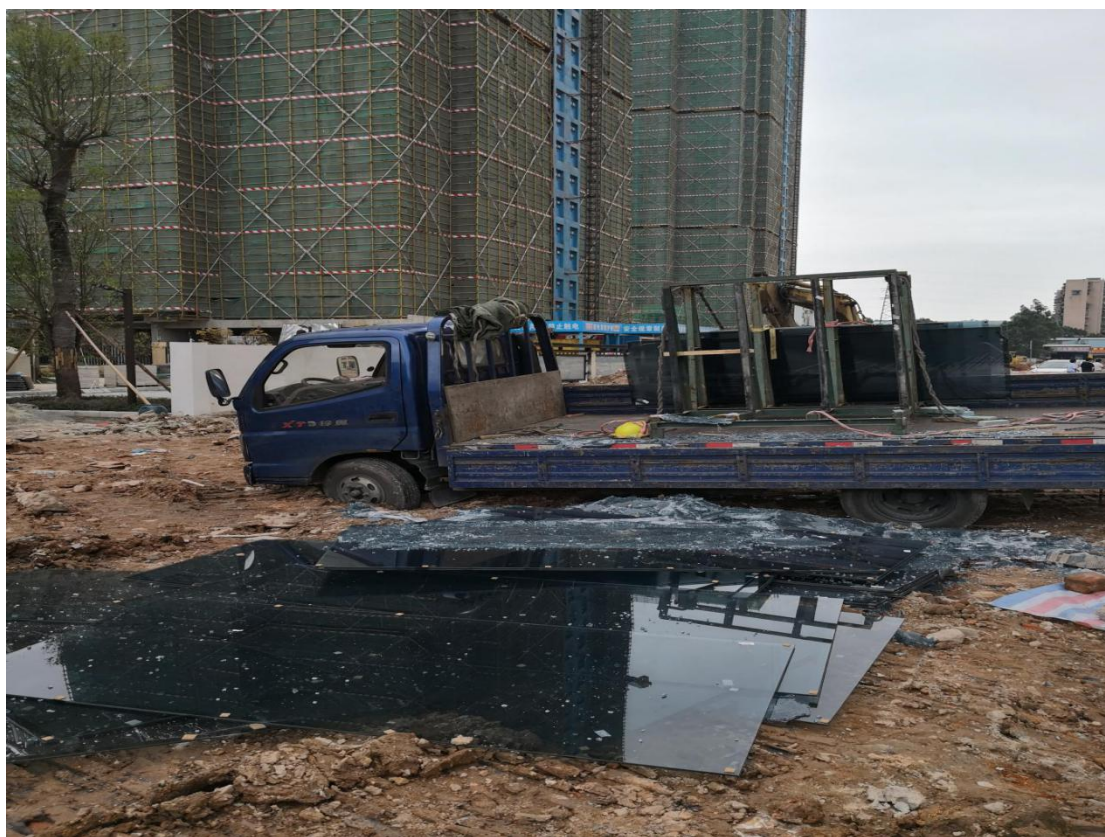
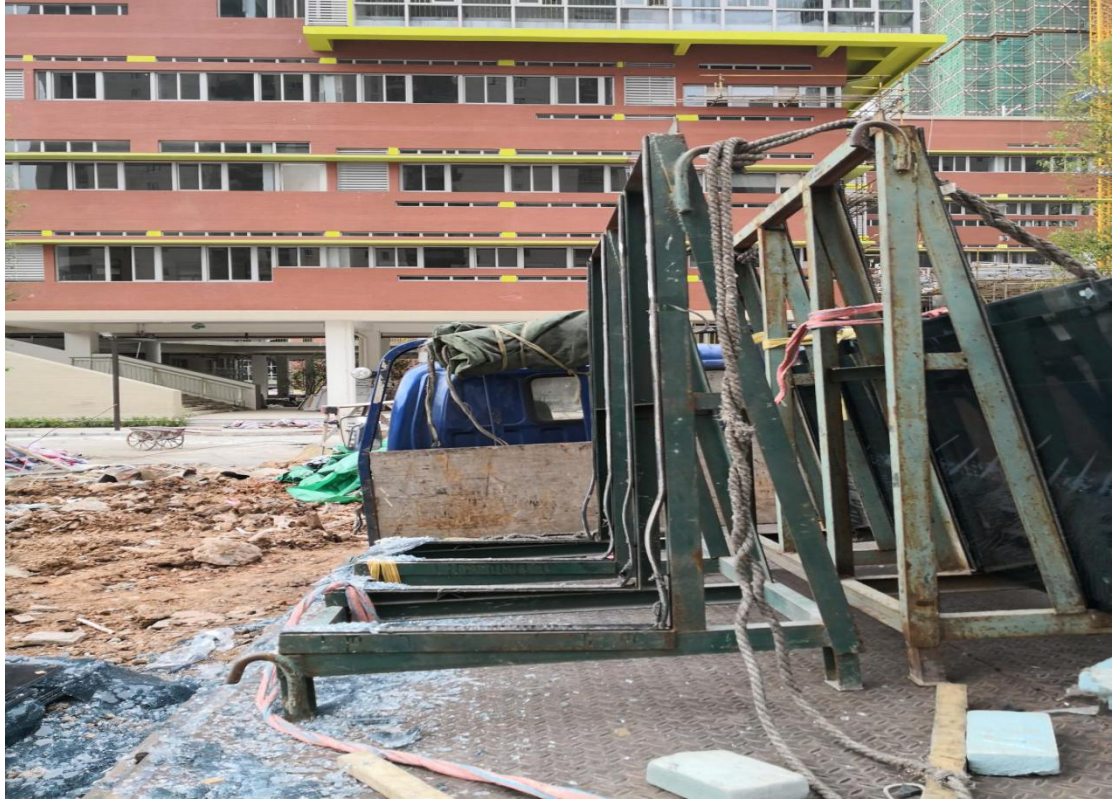
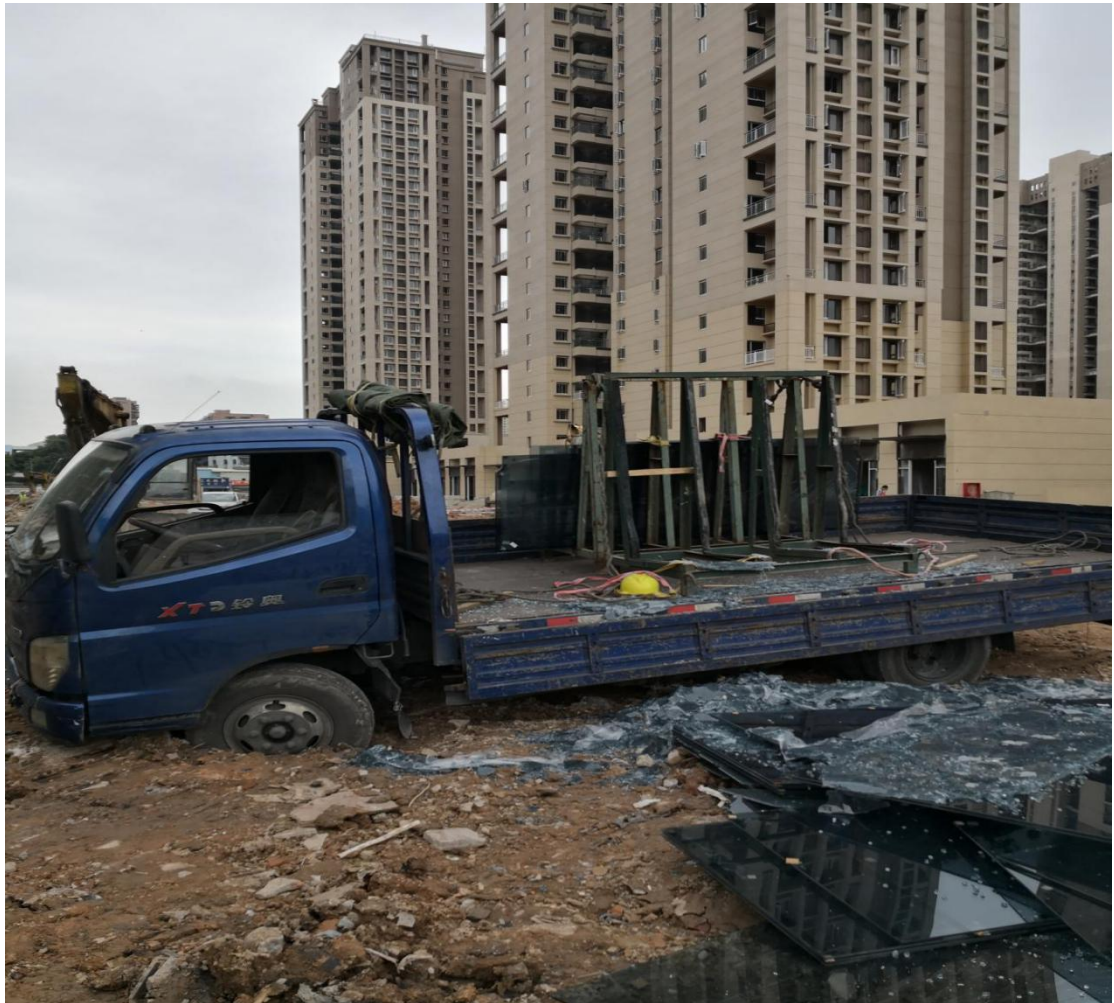
现场照片

经调查认定,事故的直接原因是广东新华强公司货车在运送玻璃时陷入淤泥后车辆明显左倾,当支架的捆绑绳解开时,支架上的玻璃明显处于不稳定状态。搬运工王秀海安全意识不强,独自反复尝试搬动最外侧玻璃的动作导致支架上的剩下玻璃平衡被打破,最终玻璃倾倒将王秀海压在地面,造成事故发生。
